施工後の侵食及び植生侵入の状況 (H29.9~H29.12)

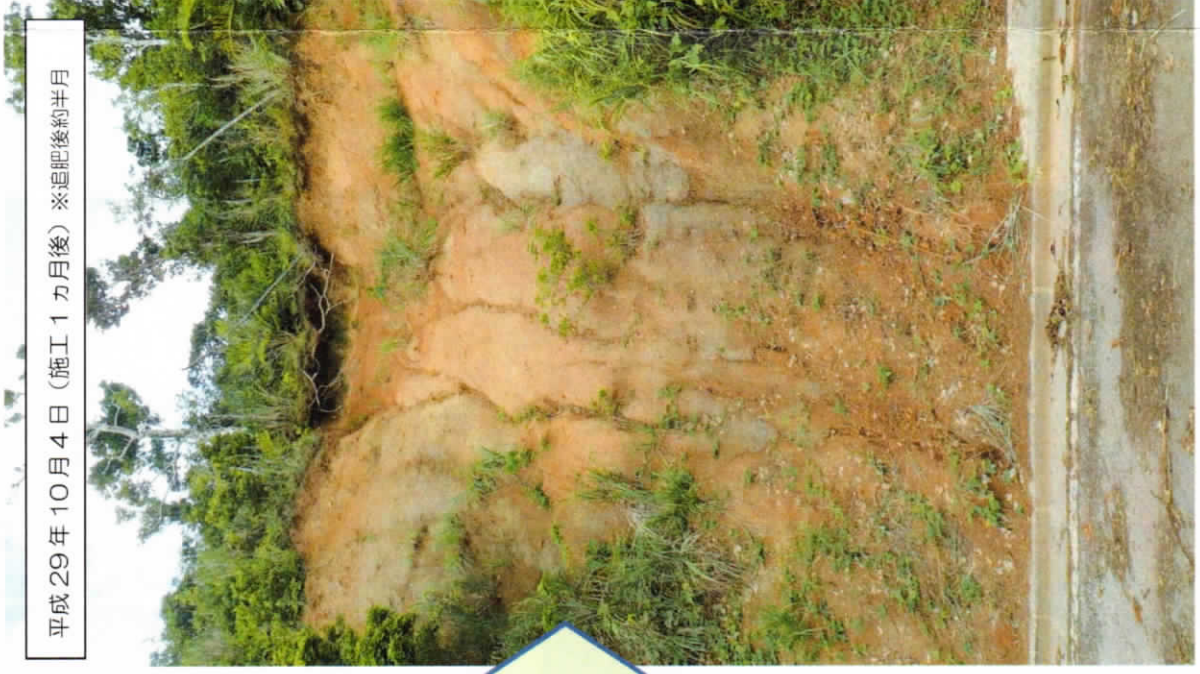
平成 29 年 10 月 4 日 (施工 1 カ月後) ※追肥後約半月

期間中の降雨状況

(施工後 39 日間)

- 積算雨量 213 mm
 - 台風 18 号通過
 - 最大降雨強度 87 mm/h
- [約 40 mm/h 程度以上の発生回数 ⇒5 回]

BSC 及び植生の状況

- 侵食の進展は見られず、BSC が徐々に発達してきている。
- ただし、基本的に乾燥しやすく、岩のように固い箇所等もある厳しい環境下にあるため、まだ顕著な植生の侵入・活着状況は確認できない。
- 斜面下の小礫堆積部は特に乾燥しやすく BSC の発達が弱い、植生自体は回復してきている模様。

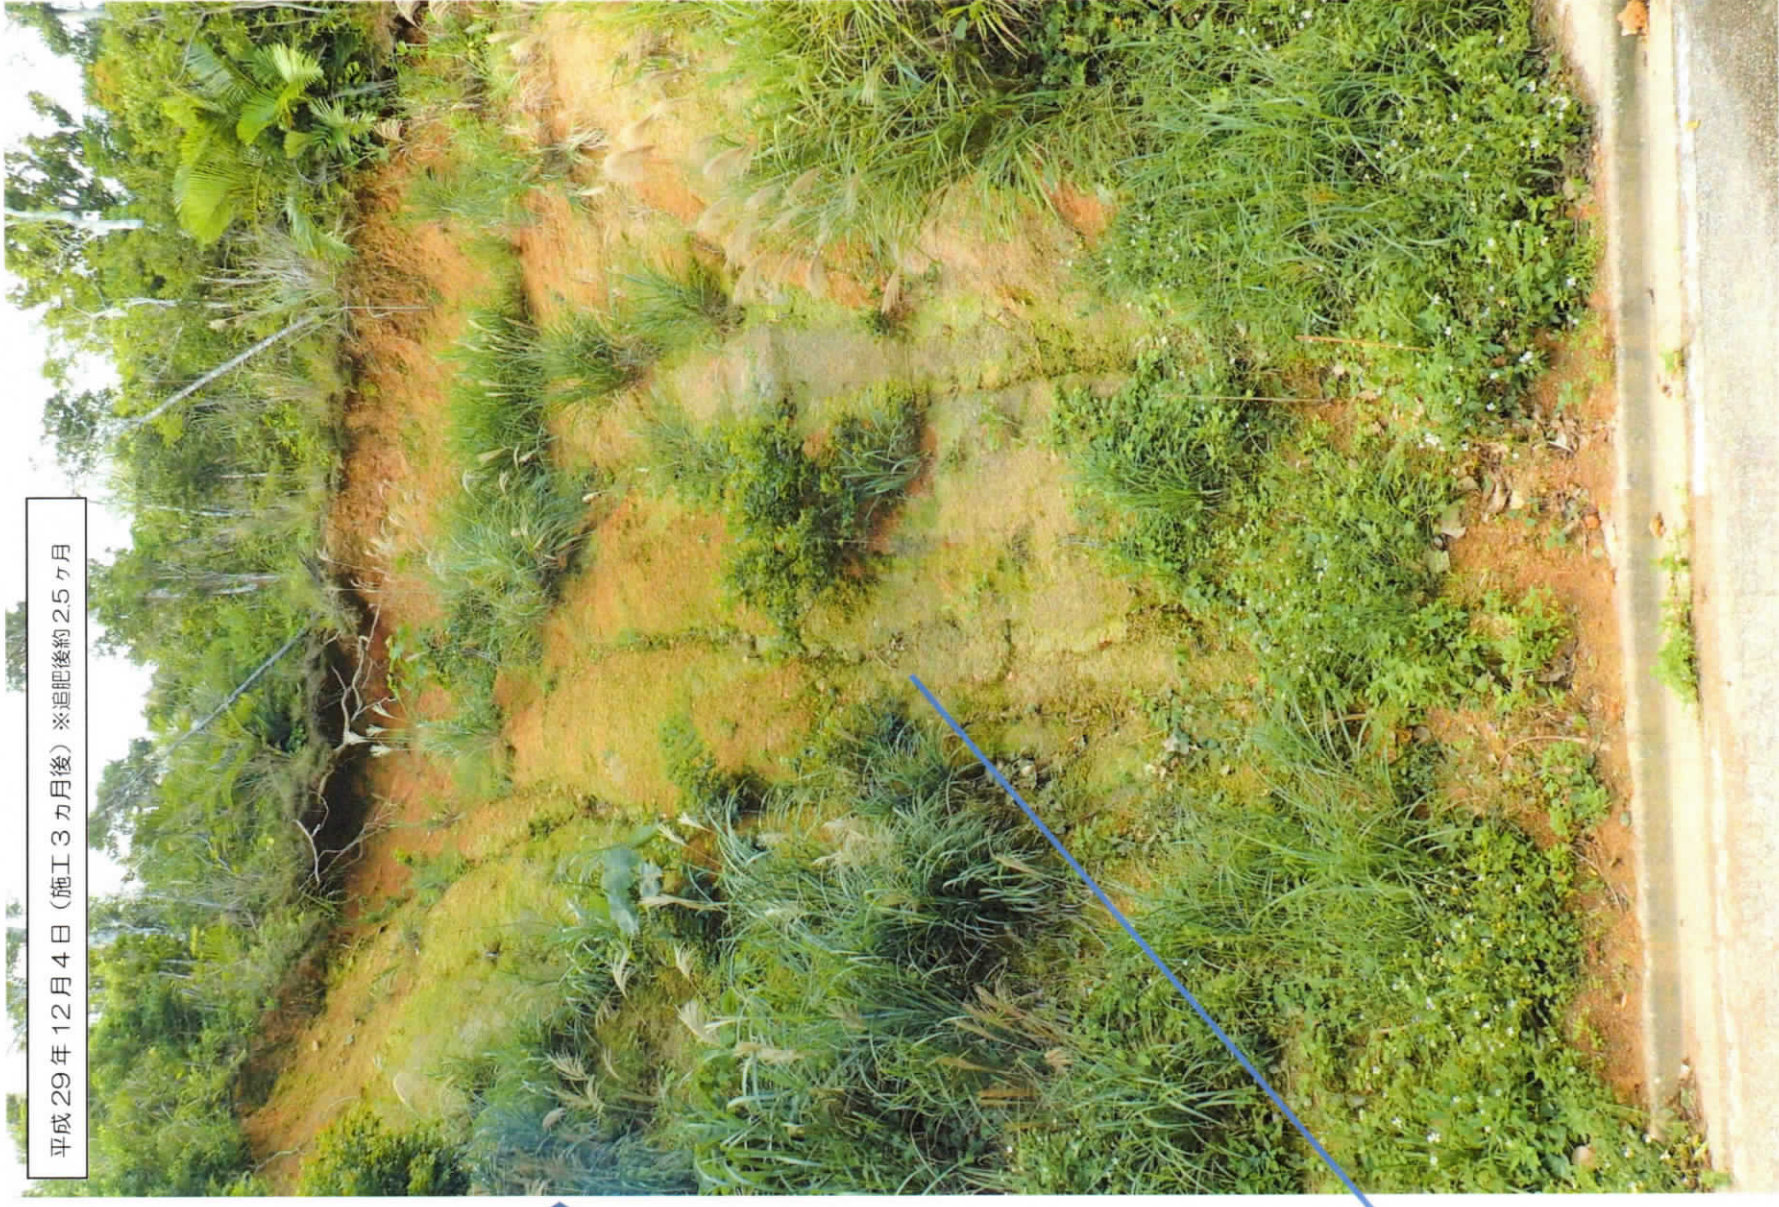
平成 29 年 12 月 4 日 (施工 3 カ月後) ※追肥後約 2.5 ヶ月

BSC 及び植生の状況

- 侵食の進展は特に見られない。
 - 植生が無かった凸部・岩上にも BSC が形成され発芽が見られる。
 - 元々残存していた草本等が、かなり生育してきている (斜面下部の植生、斜面上のススキ・木本等)。
 - リル部に BSC が良く発達しており、芽も密に生えている。
- ⇒リルの拡大が防止されている。
