林道

林道法面小規模崩壊地における早期植生回復試験

沖縄県 北部農林水産振興センター 森林整備保全課
日本工営株式会社

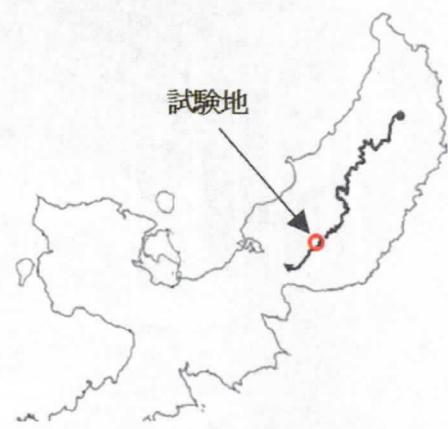
図-1：大国線

大国線は、沖縄本島北部の大宜味村と国頭村にまたがり、周辺の森林整備及び周辺住民の生活に大きく貢献している重要な林道です（図-1）。本試験では、試験地として、大国線における崩壊後1.5年程度経過した法面2箇所を選定しました。試験地は、千枚岩の強風化土壌で一部岩が露出している箇所もあります。周辺の植生は、コシダが優占し、リュウキュウマツ、アカメガシワ、オオバギ、ススキ、リュウキュウチク等が確認されています。また、試験区（写真-1、表-1）は、試験地の裸地部の半分程度とし、残り半分には土壤藻類資材を散布せず、対照区として、比較を行うこととしました。

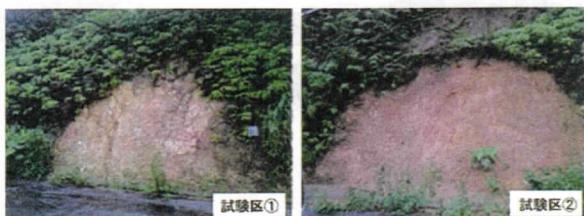
写真-1：試験区

面積	傾斜	斜面方位	土壤
試験区①	6.8m ²	60°	北西	国頭マージ
試験区②	7.0m ²	60°	西南西	国頭マージ
